CLIMAT - REDUCTION DES RISQUES DE CATASTROPHES

1. SITUATION CLIMATOLOGIQUE ET HYDROLOGIQUE

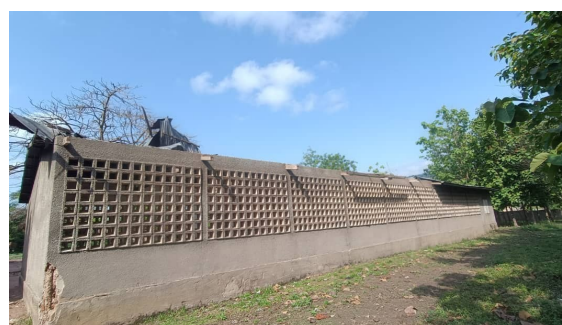
Photo 1 : dégât de vent violent à EPP DUGBA (kpelé 1) 17 /03/2026

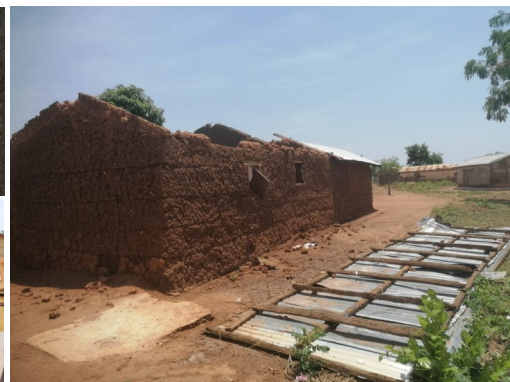
Photo 5 : cas de case décoiffée suite aux vents violents dans la localité de Lama-tessi (tchaoudjo 2) le 09/03/2026
