# CLIMAT - REDUCTION DES RISQUES DE CATASTROPHES

## 1. SITUATION CLIMATOLOGIQUE ET HYDROLOGIQUE

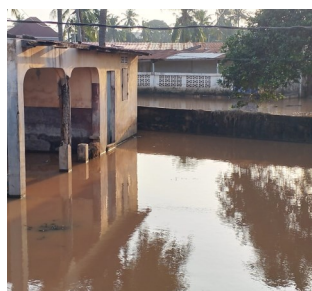
**Photo 1 : inondation dans la commune de golfe 5 ( Adidogome-Anyigbe) 08/06/2026**
