# CLIMAT - REDUCTION DES RISQUES DE CATASTROPHES

## 1. SITUATION CLIMATOLOGIQUE ET HYDROLOGIQUE

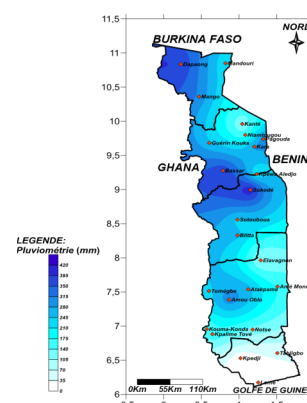
En août, la plupart des localités du pays ont été arrosées, comme au cours du mois précédent. Sokodé a recueilli la plus forte quantité (411,2 mm) tandis que Lomé a enregistré la plus faible hauteur d'eau (1,8 mm). Les cumuls pluviométriques d'août 2026 des stations synoptiques donnent une moyenne nationale de 223,9 mm. Ce mois a été excédentaire par rapport à la normale 1991-2020 (194,7 mm) et au mois d'août 2025 (119,9 mm).

Figure 1 : Pluviométrie d'août 2026  
Source: ANAMET, 2026

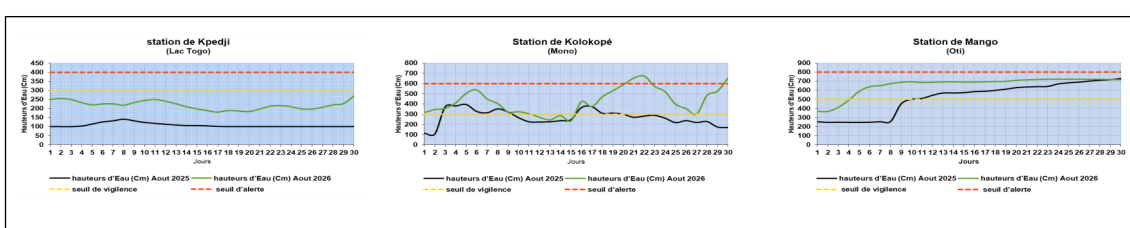
Le Lac-Togo (Station de Kpédji) a affiché une hausse moyenne de 103,1% par rapport à août 2025. La première quinzaine a été marquée par une légère baisse atteignant un minimum de 180 cm au 17<sup>ème</sup> jour. La seconde quinzaine a connu une hausse avec un maximum de 269 cm enregistré au 30<sup>ème</sup> jour contre un pic de 141 cm à la même période en 2025. Malgré cette progression sensible, la station est restée constamment en dessous du seuil de vigilance (H1 à 300 cm) sur l'ensemble du mois, sans qu'aucun franchissement du seuil d'alerte (H2 à 400 cm) ne soit observé.

Le Mono (station de Kolokopé) a confirmé la tendance avec une hauteur moyenne en hausse de 58,1% par rapport à août 2025. Le seuil de vigilance (H1 à 300 cm) est franchi dès le début du mois et reste dépassé de façon quasi permanente, hormis un bref repli entre les 12<sup>ème</sup> et 15<sup>ème</sup> jour. Le seuil d'alerte (H2 à 600 cm) est franchi à deux reprises, entre le 21<sup>ème</sup> et le 22<sup>ème</sup> jour puis au 30<sup>ème</sup> jour, avec un pic record de 673 cm relevé au 22<sup>ème</sup> jour. Ce pic est largement supérieur au maximum de 395 cm observé à la même période en 2025.

Figure 2 : Courbes de variation des hauteurs d'eau  
Source: DRE, août 2026

L'Oti (Station de Mango) a enregistré également une progression sensible, avec une hauteur moyenne en hausse de 26,7% par rapport à la même période de l'année précédente.

Le seuil de vigilance (H1 à 500 cm) est franchi dès le 5<sup>ème</sup> jour du mois et reste dépassé jusqu'en fin du mois, avec un maximum de 722 cm relevé entre le 23<sup>ème</sup> et le 26<sup>ème</sup> jour, restant toutefois en deçà du seuil d'alerte (H2 à 800 cm).

En août 2026 : Kpédji, bien qu'en nette hausse, reste sous vigilance tout le mois, le Mono confirme sa forte instabilité avec un double franchissement du seuil d'alerte et l'Oti franchit pour la première fois cette année son seuil de vigilance ; et on note une hausse commune des niveaux d'eau sur les trois bassins, contrairement au mois de juillet où les tendances divergeaient.

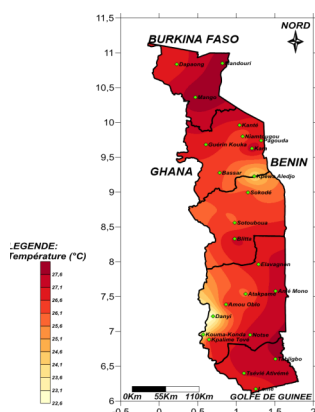
Figure 3 : Température moyenne d'août 2026  
Source: ANAMET, 2026

La température moyenne la plus élevée (28,0 °C) du mois a été enregistrée à Mango, tandis que la plus basse (22,7 °C) a été observée à Danyi (Figure 3). Mango, Mandouri, Tabligbo et Kara ont été les villes les plus chaudes du mois.

Comparée au mois d'août 2025 et à la normale 1991-2020, cette température moyenne a été partout plus élevée.

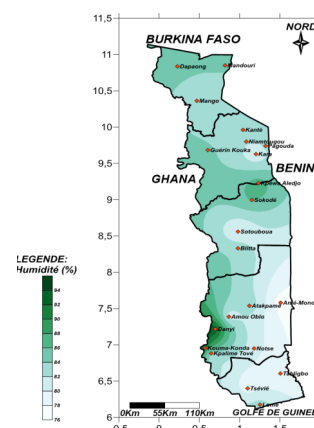
L'analyse de la figure 4 montre que l'humidité relative moyenne la plus élevée (93 %) a été enregistrée à Danyi et la plus basse (77 %) à Anié Mono. Hormis Sokodé, l'ensemble du pays a été moins humide par rapport à l'année 2025.

Figure 4 : Humidité relative d'août 2026  
Source: ANAMET, 2026

Comparées à la normale, seules Kouma Konda, Sokodé et Dapaong ont été plus humides.
