# CLIMAT - REDUCTION DES RISQUES DE CATASTROPHES

## 1. SITUATION CLIMATOLOGIQUE ET HYDROLOGIQUE

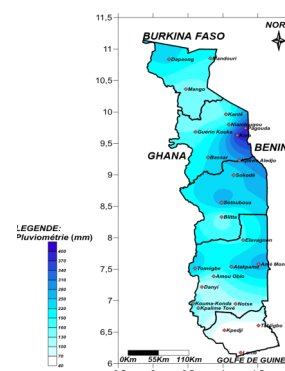
Figure 1 : Pluviométrie de juillet 2026  
Source: ANAMET, 2026

L'analyse de la figure 1 montre que la plupart des localités du pays ont été arrosées. Les cumuls pluviométriques de juillet 2026 des stations synoptiques donnent une moyenne nationale de 216,7 mm. Kara a recueilli la plus forte quantité (377,4 mm). Ce mois a été excédentaire par rapport à la normale 1991-2020 (180,1 mm) et au mois de juillet 2025 (105,2 mm).

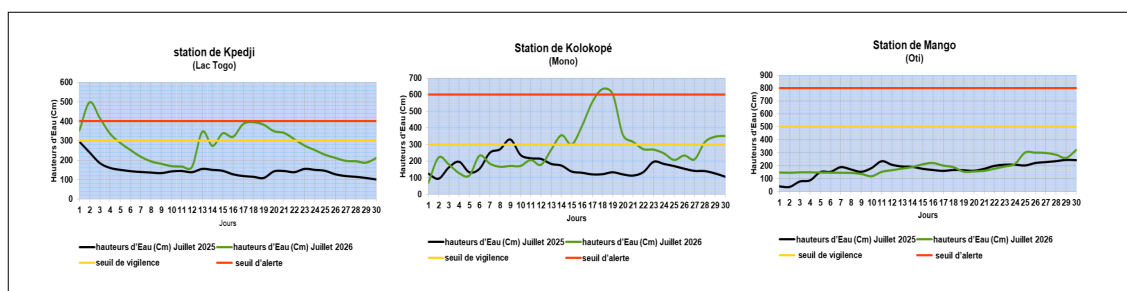
Figure 2 : Courbes de variation des hauteurs d'eau  
Source: DRE, juillet 2026

Le Lac-Togo (Station de Kpedji) enregistre un pic de crue observé au 2<sup>ème</sup> jour du mois avec une hauteur de 497 cm, en hausse de 67,9% par rapport au pic de juillet 2025, avant d'amorcer une baisse marquée. Le niveau repasse sous le seuil de vigilance (H1 à 300 cm) entre les 5<sup>ème</sup> et 12<sup>ème</sup> jours, avec un minimum de 166 cm, puis se stabilise en fin du mois entre 188 et 320 cm. Le seuil d'alerte (H2 à 400 cm) n'est franchi que ponctuellement, en tout début du mois.

Le Mono (station de Kolokopé) a enregistré un pic de 635 cm au 18<sup>ème</sup> jour du mois, franchissant temporairement le seuil d'alerte (H2 à 600 cm) sur deux jours consécutifs, après une montée du niveau au-dessus du seuil de vigilance (H1 à 300 cm) entre les 14<sup>ème</sup> et 21<sup>ème</sup> jours. La hauteur moyenne enregistrée connaît une hausse de 66,5% par rapport à la même période de 2025.

L'Oti (Station de Mango) enregistre une progression plus modérée du niveau d'eau, avec une hauteur moyenne en hausse de 10,3% par rapport à la même période de l'année précédente, et un pic de 320 cm relevé en toute fin du mois (30<sup>ème</sup> jour), demeurant en dessous du seuil de vigilance (H1 à 500 cm) sur l'ensemble du mois.

En résumé, la situation se détend à Kpédji après un pic initial marqué, tandis que le Mono connaît un épisode de hausse sévère franchissant brièvement son seuil d'alerte, et que l'Oti poursuit une progression modérée et maîtrisée.

En juillet 2026, la situation hydrologique reste contrastée sur les trois bassins hydrographique suivis.

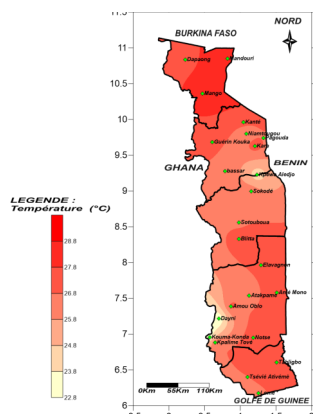
Figure 3 : Température moyenne de juillet 2026  
Source: ANAMET, 2026

La température moyenne nationale du mois est de 26,6 °C. Mandouri a enregistré la plus forte moyenne (28,6 °C), tandis que la plus basse a été observée à Danyi (22,8 °C). Au cours de ce mois, Mandouri et Mango ont été les villes les plus chaudes. Comparée au mois de juillet 2025 (25,9 °C), cette température moyenne a été plus élevée (Figure 3).

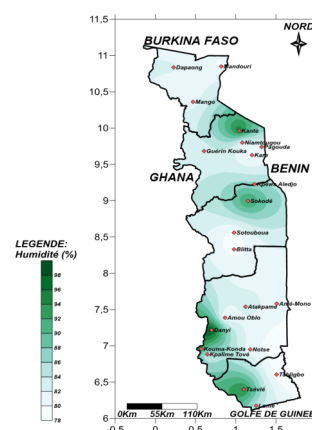
Figure 4 : Humidité relative de juillet 2026  
Source: ANAMET, 2026

L'analyse de la figure 4 montre que l'humidité relative moyenne la plus élevée (99 %) a été enregistrée à Danyi. Par contre, la plus basse (79 %) a été mesurée à Tabligbo, Kara et Blitta.
